COMUNE DI SANFRONT

# PIANO REGOLATORE GENERALE COMUNALE

## VARIANTE STRUTTURALE 2018

## RELAZIONE GEOLOGICA

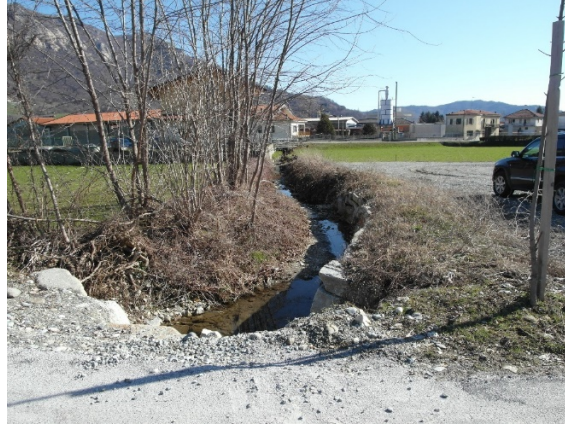
Le acque di esondazione che allagano i prati adiacenti sono a bassa energia e non hanno mai creato problematiche relative all'erosione di fondo o degli argini.

Un miglioramento delle condizioni di drenaggio dell'area potrebbe essere attuato aumentando il dimensionamento dell'attraversamento esistente della Strada Provinciale via Valle Po.
